Vysoké pece Vítkovice

Když železo ještě teklo

2019

Ing. Josef Luňáček

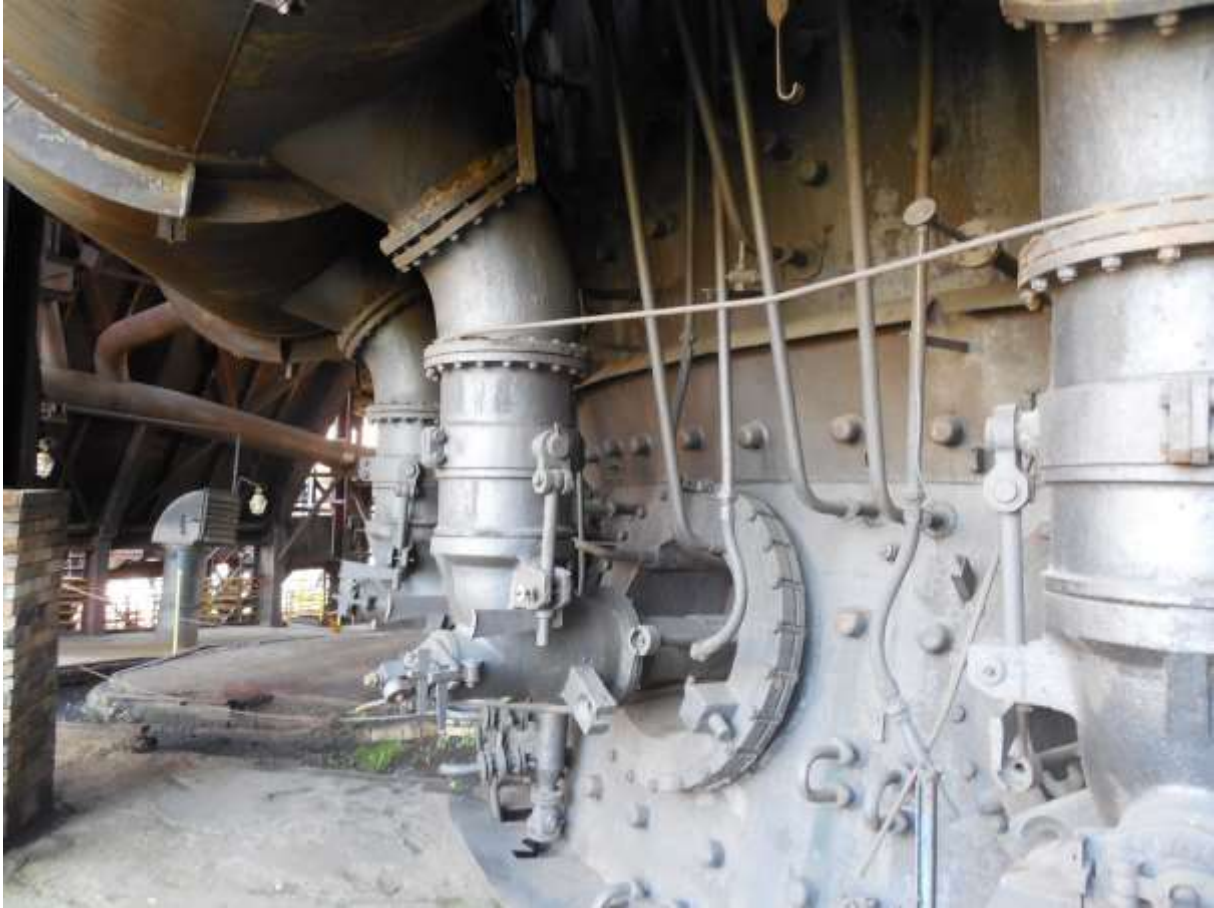
Obrázek 3: Foukací armatura

Foukací armatury, všeobecně nazývané formy, jsou stoprocentně nejnamáhanější a nejporuchovější části vysoké pece. Musí vydržet opravdu hodně. Ve vnitřní části proudí horký vzduch – vítr o teplotě přes 1 100 °C a tlaku > 2 atp (atmosféra přetlaku, 1 at = 0,1 MPa) a také topný olej nebo práškové uhlí. Z venku (uvnitř vysoké pece) je armatura kontaktovaná vysokopecním prostředím, kde se mísí žhavé redukční plyny s tekutým železem, nebo tekutou struskou. Tam teplota dosahuje 2 000 °C. Vskutku vražedné prostředí, které by obyčejná trubka nezvládla. Formy se vyrábějí měděné, aby dobře odváděly teplo. Jsou to duté válcové odlitky, ve vnitřní části chlazené tlakovou vodou. Mohutná čelní část (která je v přímém styku s vnitřní částí pece) je zesílená až na 150 mm tloušťky. Foukací formy mají různé průměry střední části (oka) a také sklon. Vždy podle výkonu a stavu vysoké pece.

Tavič, když zjistil vznikající závadu, oznámil na dispečink, že musí zastavit vysokou pec a vyměnit formu. Zkontroloval, zda jsou pod pecí prázdné veroniky a struskové pánve. Pokud nebyly, musela závodní doprava neprodleně veroniky nebo pánve pod pec přivést (přistavit). Pak osádka oblékla ochranné obleky a dělala odpich. Až hladina železa a strusky klesla, mohla být vysoká pec pomalu zastavena. Osádka přivezla a připravila novou formu a potom uvolnila kačer, vytáhla píšťalu a snažila se vytáhnout poškozenou formu. Někdy šlo vše hladce a nová forma byla za pár minut na svém místě. Nahodit píšťalu a přitáhnout svěřený kačer byla práce také na několik minut a mohlo se znovu foukat. To byl ideální stav. Většinou však nastaly komplikace.

Forma byla například zalitá železem a musela se kyslíkovým hořákem vypalovat, nebo celá forma shořela a místo pro novou se zase muselo hořákem vypálit. Ještě horší situace nastala, když do jedné nebo více armatur vnikla a tam ztuhla struska nebo železo. Pak vypalování trvalo opravdu dlouho a pec nepracovala.

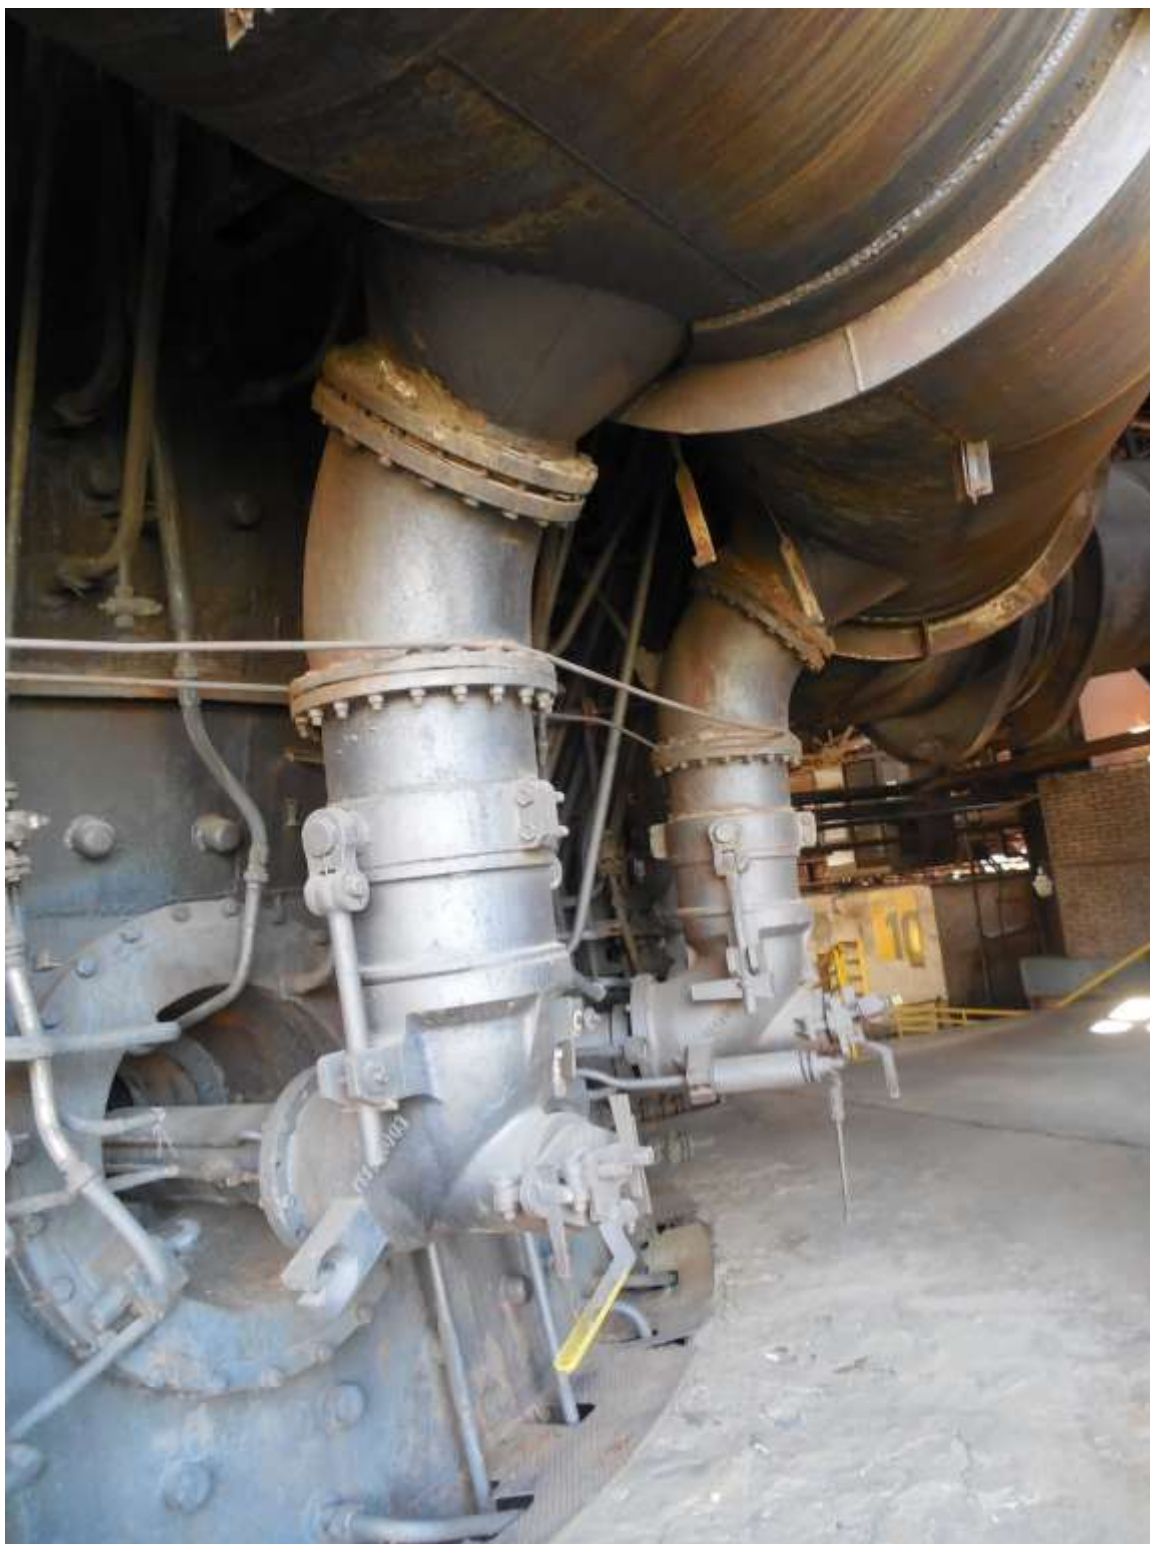
Obrázek 4: Foukací armatura

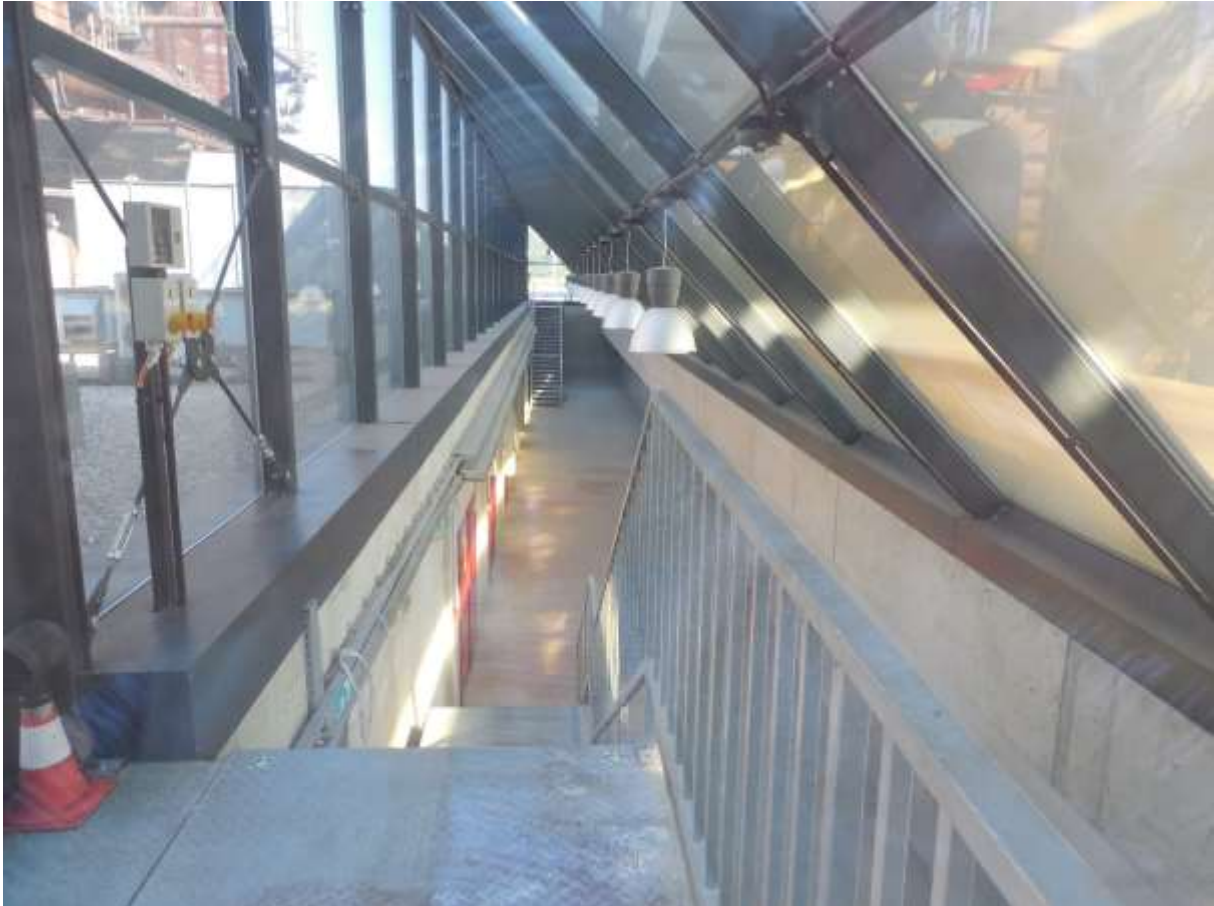
Obrázek 6: Pohled do bývalé čerpací stanice vysokopecních chladících vod

Čerpací stanice tlačily vodu na vysoké pece, kde bylo nutno chladit ocelový plášť pece nebo jednotlivé vysoce tepelně namáhané chladicí prvky, jako chladicí klíny, chladicí desky, a hlavně foukací armatury. Bez stálého průtoku této chladicí vody vysoká pec nemůže vyrábět, protože vysoká teplota surového železa, strusky a plynu by nahřály ocelový plášť vysoké pece, ten by se deformoval a přestal těsnit a umožnil jedovatému vysokopecnímu plynu unikat do okolí. Foukací armatury by se spálily a žhavá struska, žhavá vsázka a někdy i tekuté železo by mohly vytéct na pracovní plošinu nebo do kolejiště. Vysokou pec by bylo nutno odstavit, což se čas od času také stávalo.

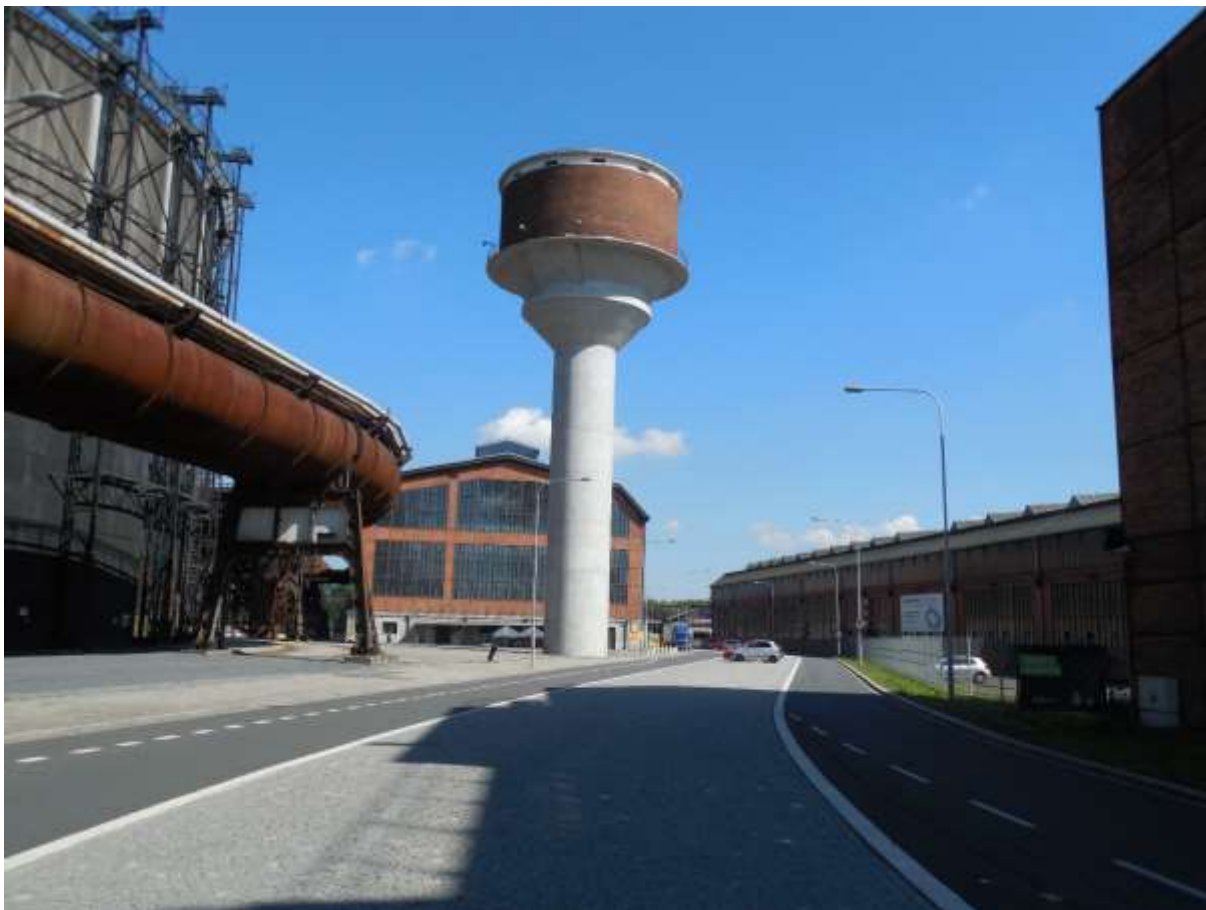
Obrázek 7: Vodojem – bezpečnostní pojistka při výpadku elektrického proudu

Také jsem měl obavu z případného naklonění a destabilizace rovnováhy vodojemu, protože hned vedle stojí v důsledku poddolování značně nakloněný plynojem. Proto jsme se svým šéfem vymysleli „zlepšovák“. Na dlouhý tenký drát jsme dovnitř stopky (kruhová podpěra vodojemu) zavěsili olovnici, která sahala až těsně nad zem. Tam byla značka. Odchylna olovnice od značky by signalizovala naklonění vodojemu. Myslím si, že i současný majitel by měl rovnováze vodojemu věnovat pozornost. U plynojemu jsme si také mysleli, že bude vždy stát rovně.

A ještě jedna zajímavost. Než se vodojem uváděl do provozu, musel jsem často šplhat po kolmém žebříku umístěném v dřívku (stopky) vodojemu mezi potrubím až do nejvyšší kuželovité části (bazénu). Byla to vždy „fuška“, která však byla odměněna nádhernou osminásobnou ozvěnou každého slova nebo zvuku, který zazněl v horní části vodojemu. Na pokřiky a helekačky s ozvěnami nebylo v Ostravě lepšího místa. Poté, co se vodojem napustil vodou, ozvěna zmizela. Tak pozor, až někdo bude chtít nyní prázdný vodojem znovu využívat, musí s ozvěnou počítat. Omezit nebo využít!!!

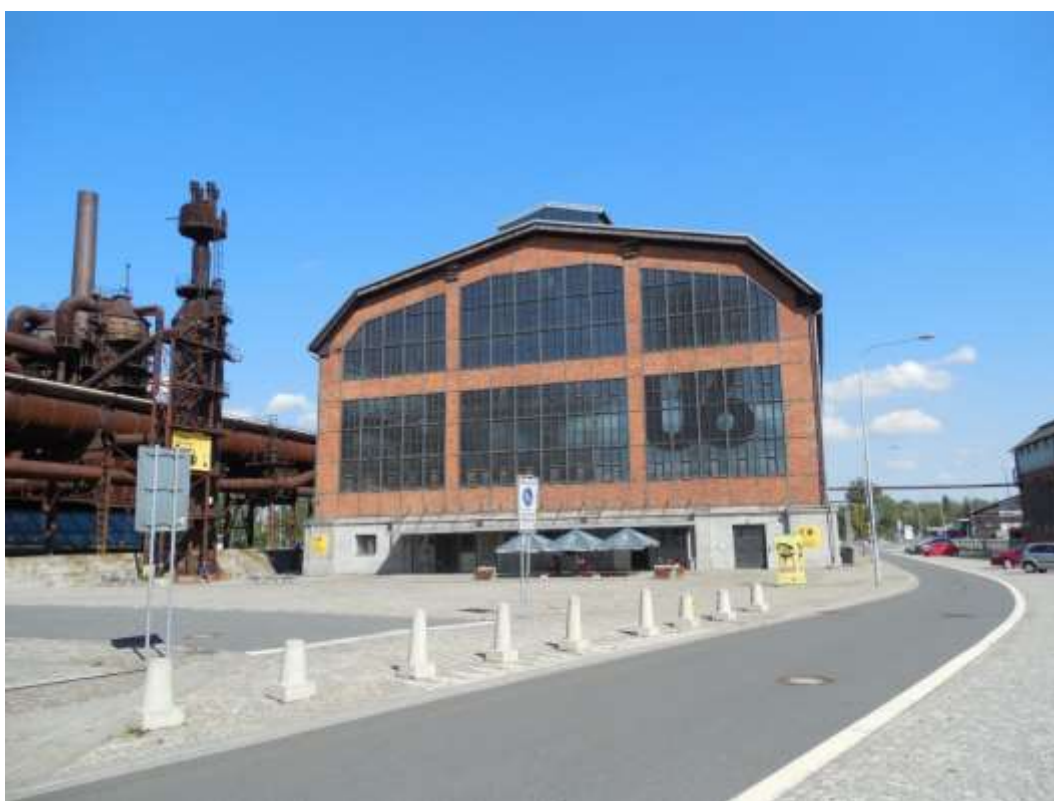
Obrázek 10: Budova 6. ústředny, vlevo svička na spalování přebytečného vysokopecního plynu

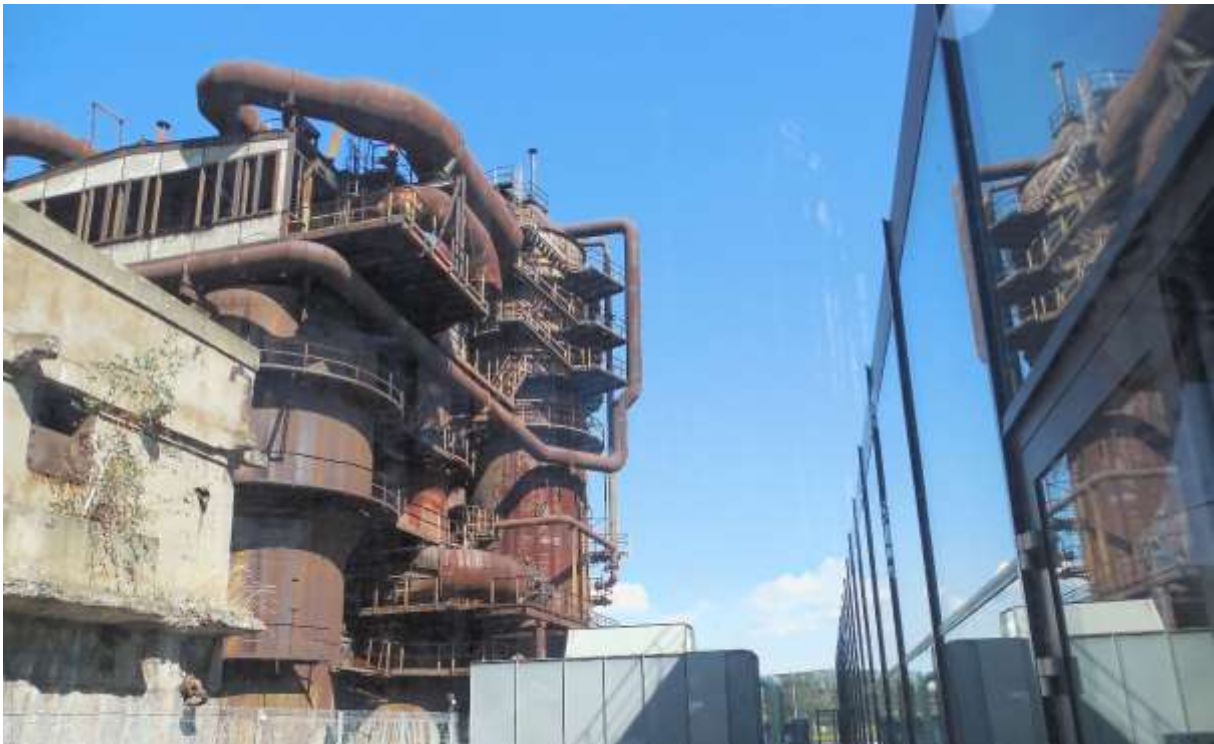
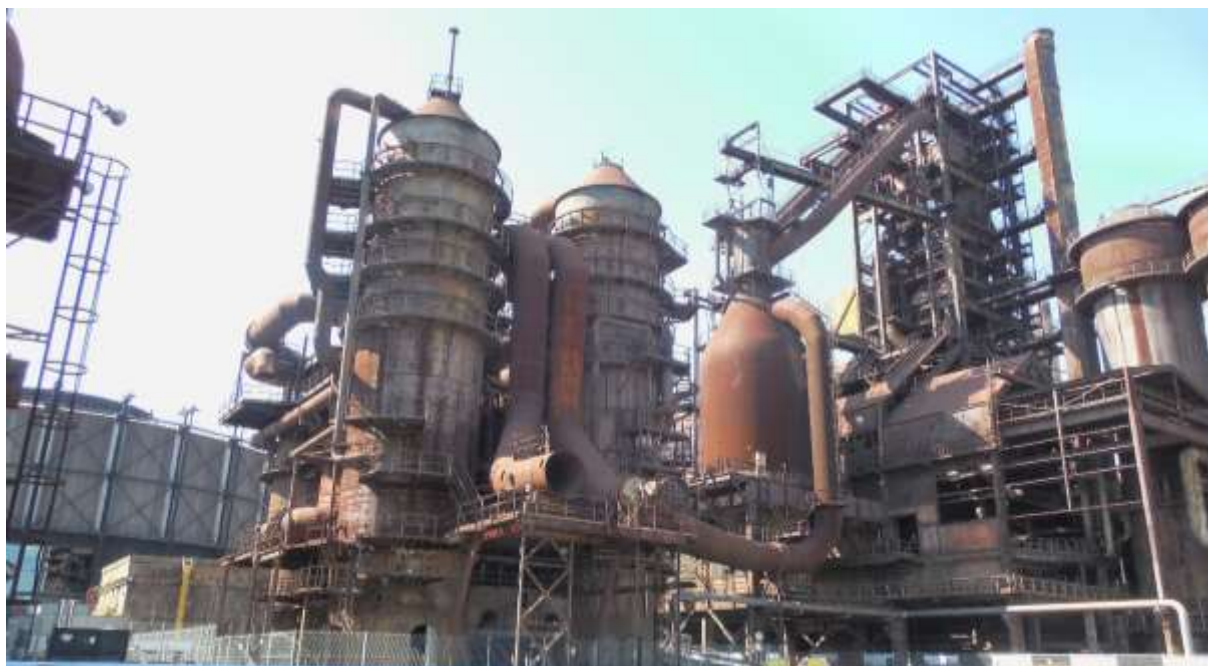
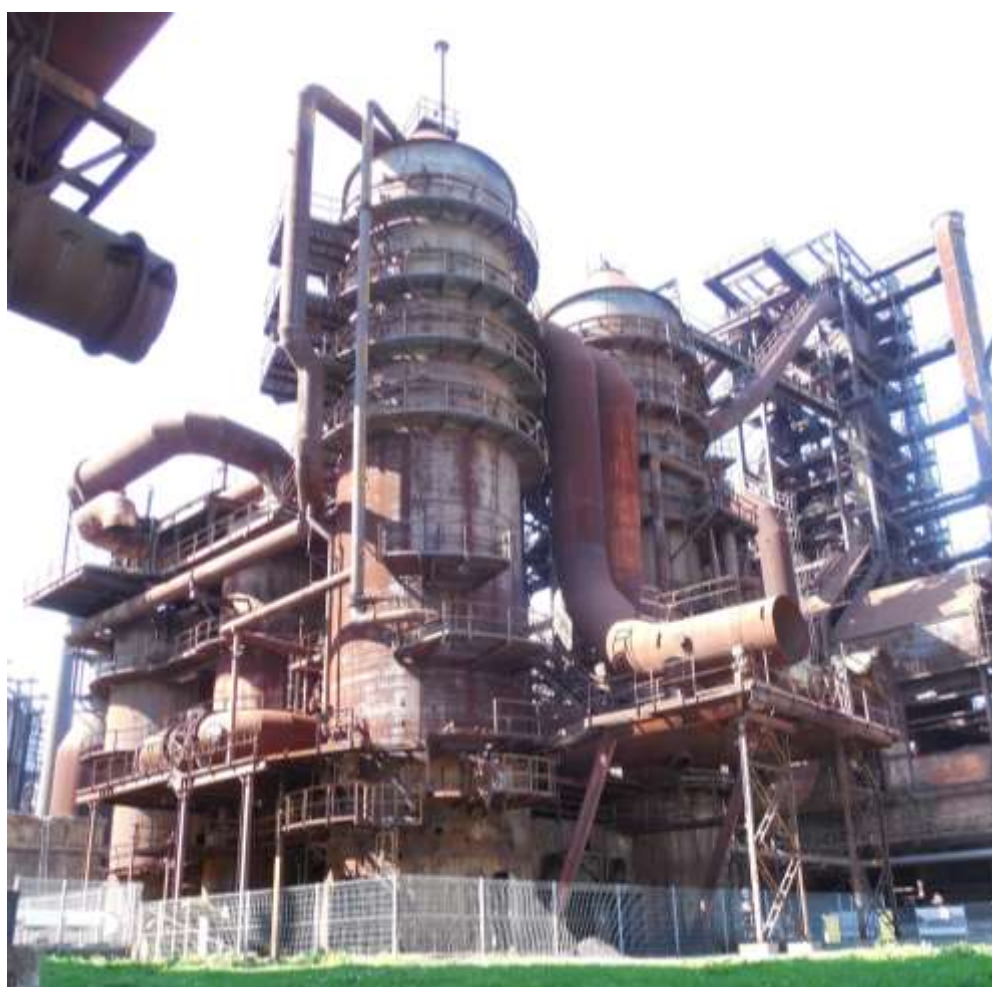
Obrázek 12: Plynočistírna LURGI, již bez velínu a expandérů (1)

Obrázek 13: Plynočistírna LURGI, již bez velínu a expandérů (2)

Obrázek 14: Plynočistírna LURGI, již bez velínu a expandérů (3)

Tam vyrostl prostorný velín s usměřovači elektrického proudu v přízemí. Byly vybudovány vodní skrubry, Venturiho čističe, a hlavně finální mokrý elektrostatický odlučovač nečistot a vodních kapek. Každý odlučovač kapek měl ve spodní části speciální uzávěr, který nepropouštěl plyn, ale jen znečištěnou vodu do odpadního kanálu.

Největšího úspěchu jsme dosáhli, když se nám podařilo vymyslet a zavést novou technologii čištění plynu. Zrušili jsme elektrostatický odlučovač firmy Lurgi, ze kterého se stal odlučovač vodních kapek, zúžili venturky a přidali vstříkovanou vodu před expandéry (regulátory tlaku plynu pod sazebnou vysoké pece). Výsledná čistota plynu byla mnohem lepší, asi 5 mg/m³ plynu, obsluha se zjednodušila a provoz se podstatně zlevnil. Také jsme zavedli venturi v sériovém zapojení. Když přijeli experti z Německé licenční firmy Lurgi, nechtěli věřit co se

Až jednou navštívíte Dolní Vítkovice (dříve závod 1 – vysoké pece), tak se podívejte od plynojemu k U6 a vlevo uvidíte zbytky dříve tak úspěšné plynočistírny Lurgi.

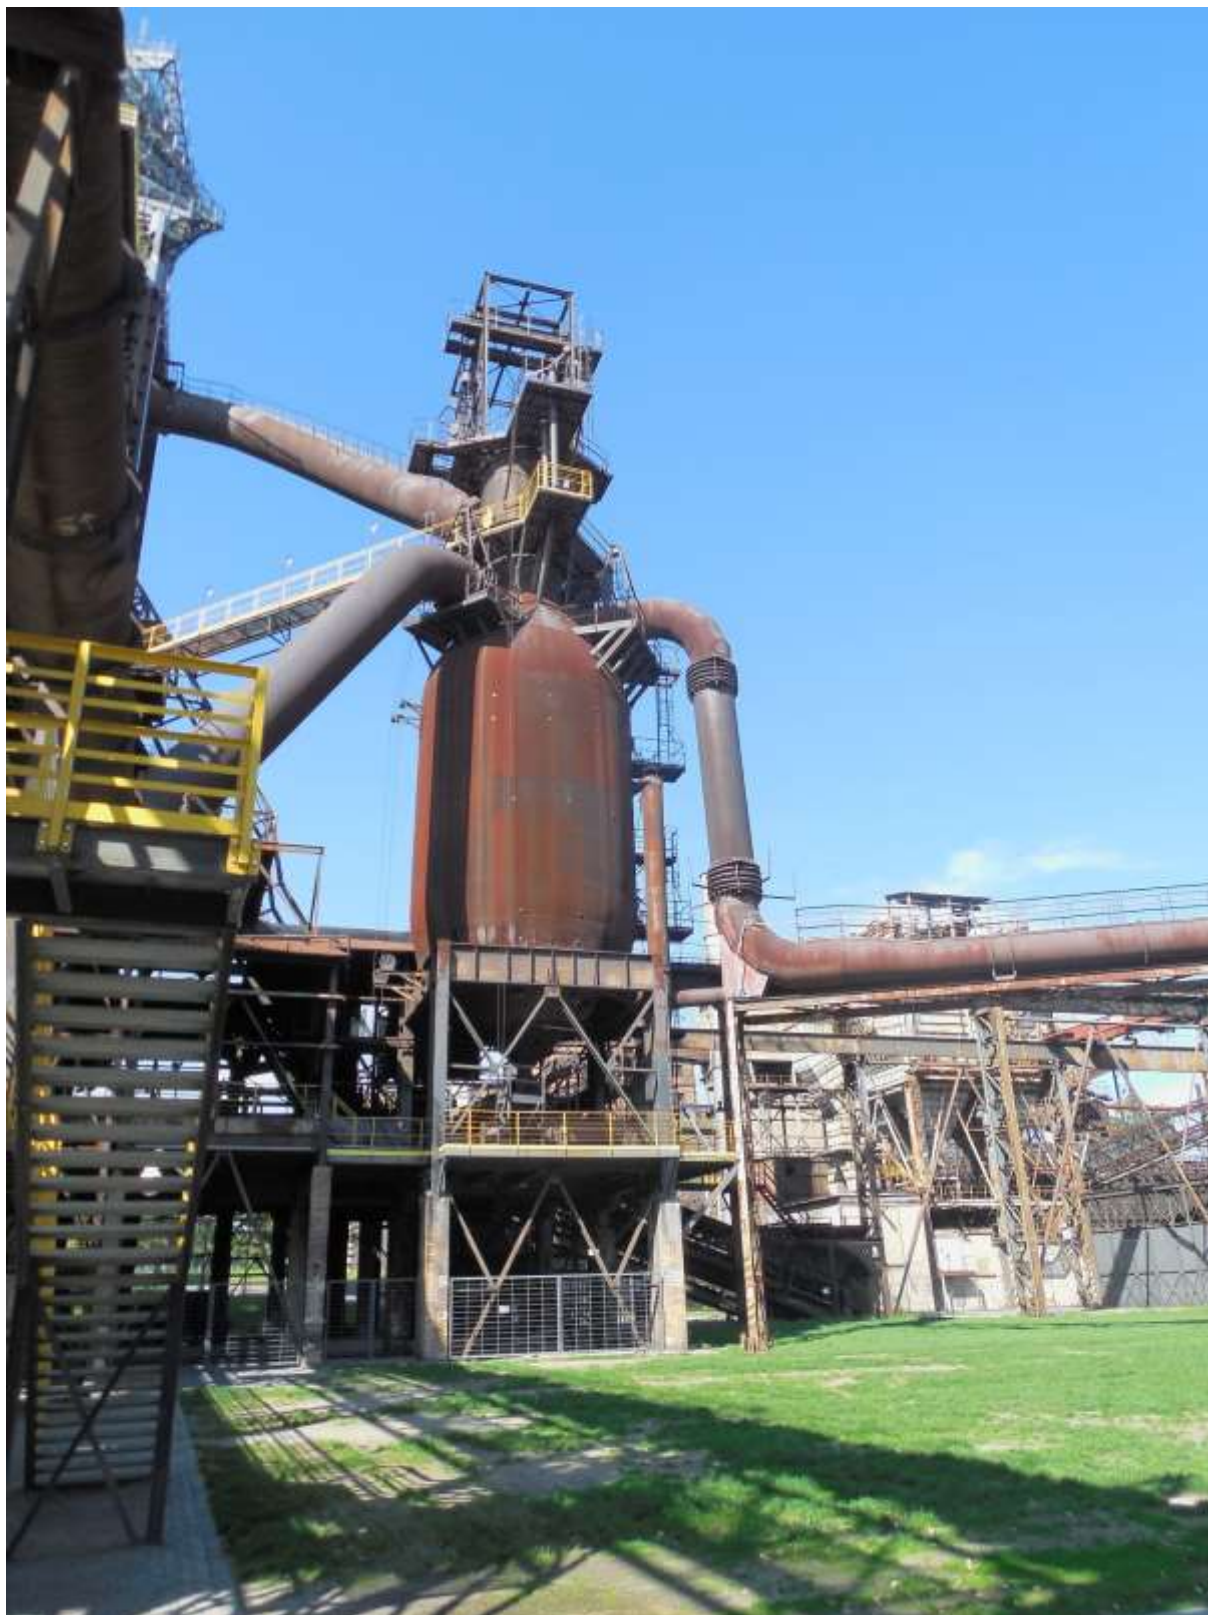
Obrázek 15: Prašník vysoké pece č. 1

Přes všechny pece se někdy výpustný mechanismus ucpal a stěny prašníku se silně zalepily. Pec se musela odstavit, prašník odplynit a pracovníci vevnitř ručně ocelovými tyčemi uvolňovali ztvrdlé nalepeniny. Byla to práce velmi zdlouhavá a nebezpečná, hrozilo sesutí nalepenin a zasypání pracovníků. Zlepšení nastalo s použitím trhaviny. Do odstavené kuželové části

prašníku byly navrtány otvory a přes ně vloženy do nalepeniny ocelové trubky s trhavinou. Výbuch pak shodil nalepeniny. Tyto uvolňovací práce byly bezpečné, bezproblémové.

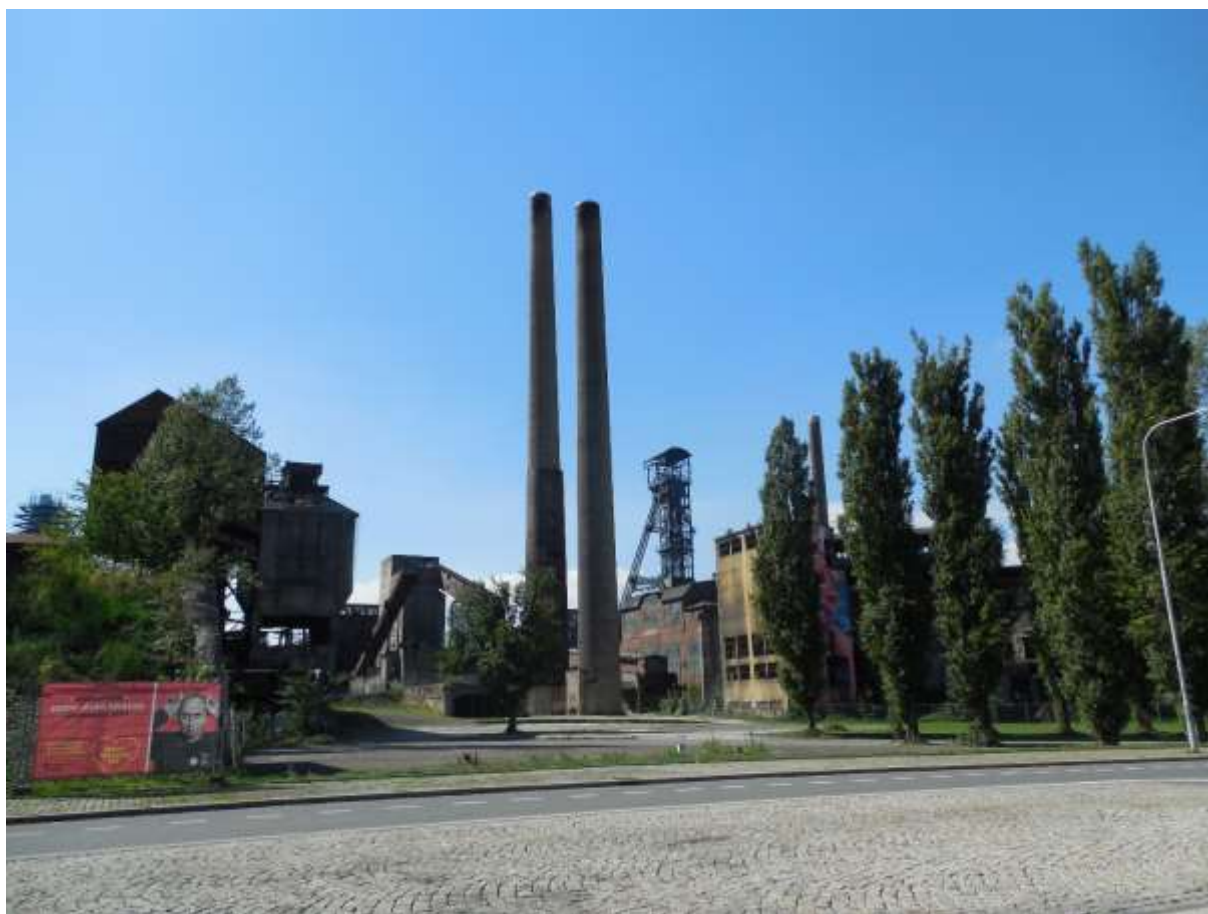
Obrázek 28: Výbuchem poškozený komín koksovny (na obrázku vlevo) s patrným ocelovým zpevňujícím obalem

V chemickém oddělení byl závažnou havárií výbuch v jednom ze sytičů ve čpavkárně.

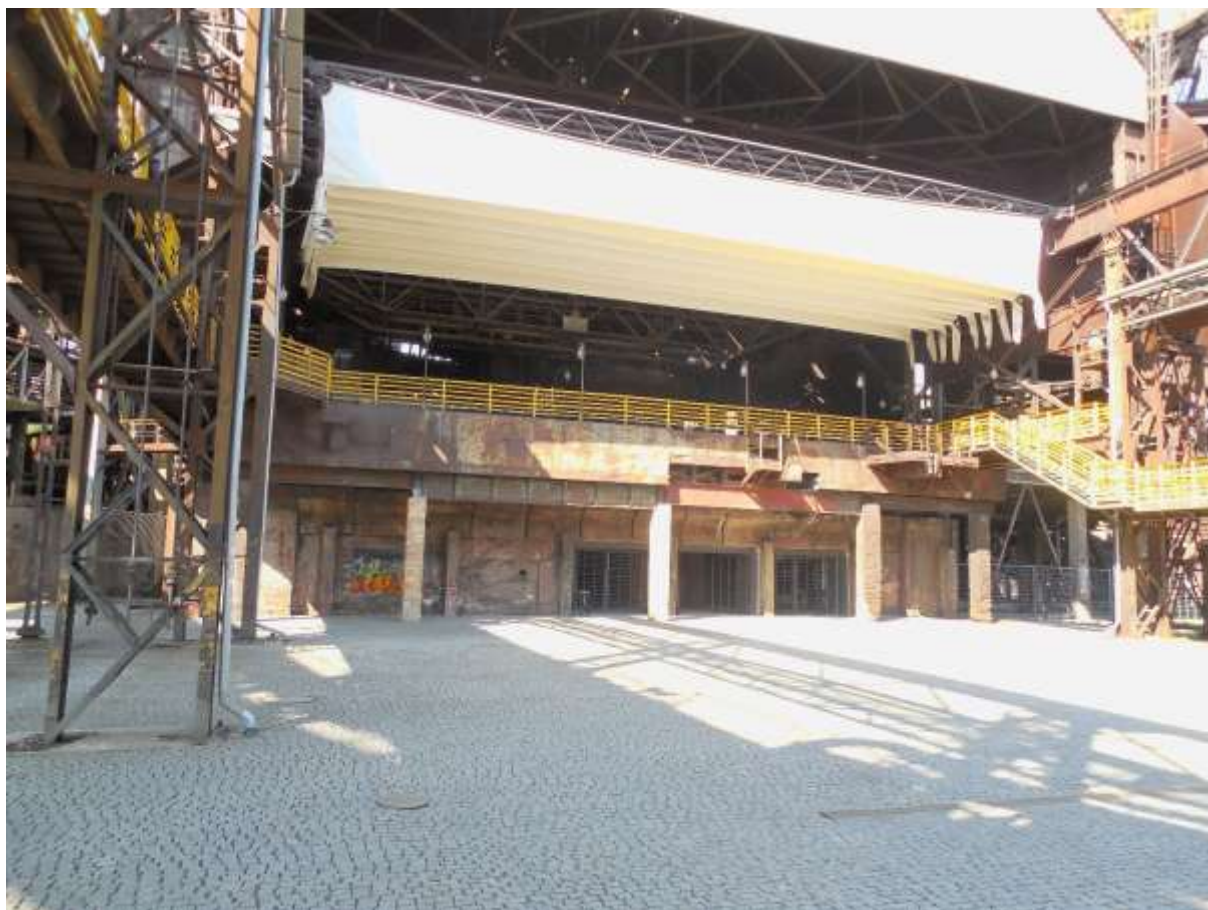
Obrázek 31: Odlévárna a prostor bývalé struskové plošiny 1. vysoké pece

Když jsme zjišťovali příčinu poruchy, nestačili jsme se divit. Šrouby, které držely struskovou plošinu na straně odlévárny byly utrženy tahem, jako by plošina klesla a odlévárna stoupla. Světe div se, celá **odlávárna i s plnou pecí o pár centimetrů stoupla**. Jak je to možné? Vysvětlení se našlo. Skoro dokončená injektáž utěsnila spáry v podloží a tekutá betonová směs pod tlakem 200 atmosfér působila na základ a tím i na celou pec jako na píst, dostačující k pozvednutí plné pece. S takovou možností jsme nepočítali my, ani projektanti. Při výrobě se vždy objeví něco, co překvapí.

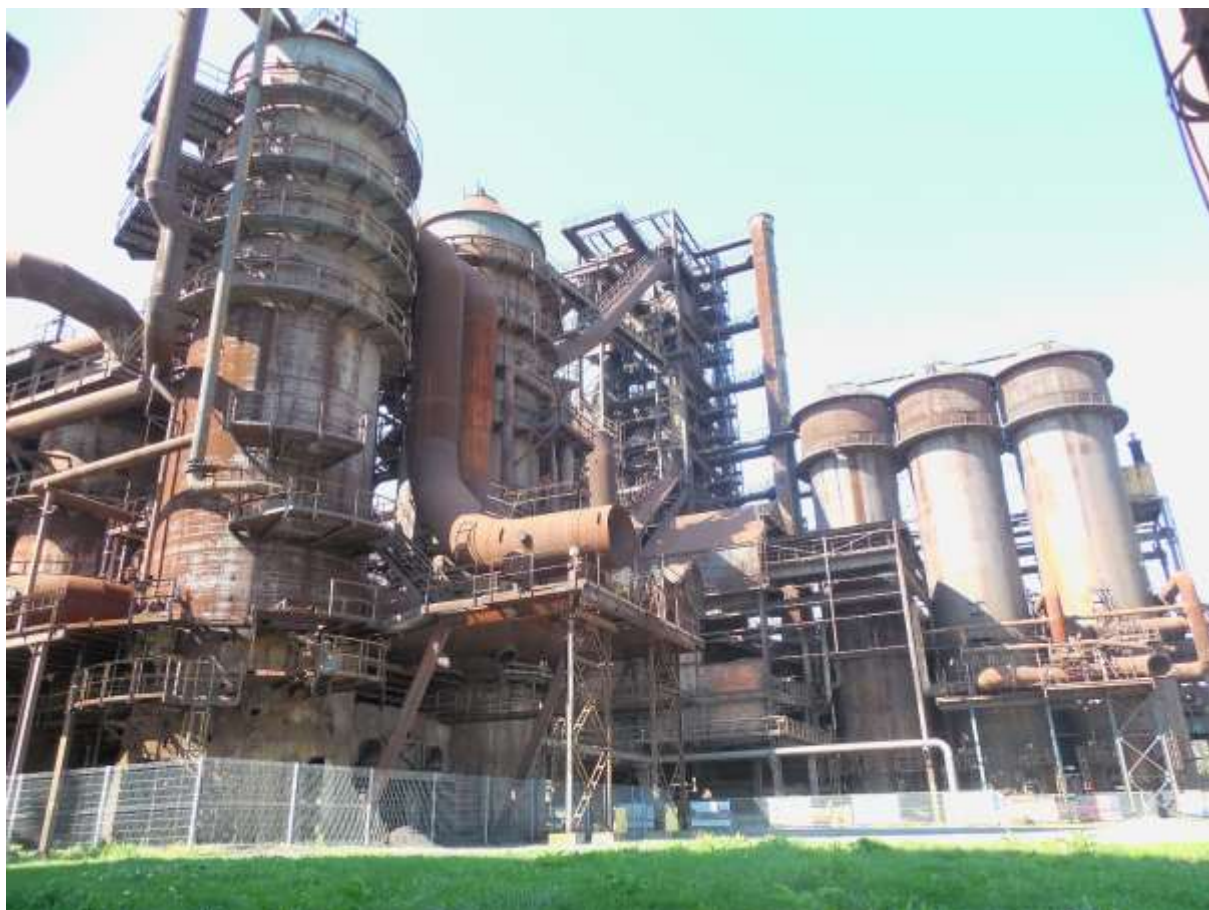
Obrázek 32: Vrchlík, který se utrl je bliže k 6. vysoké peci

Proč havárie vznikla? Svár mezi válcovou a konickou vrchní částí skrubru trpěl interkrystalickou korozi, jeho nosnost se snížila a po jednom zakolísání tlaku pod sazebnou peci vznikla trhlinka, která se rychle rozšířila na celý obvod. Vnitřní přetlak plynu snadno nadzvedl a potom „odfoukl“ vrchlík až na střechu odlévárny. Vrchlík byl fuč, střecha poškozená, ale úraz při hrozivě vyhlížející havárii neutrpěl nikdo. Jen osádka pece se pořádně vylekala a údržbáři měli neodkladnou práci navíc.
