# Aglomerace, provoz č. 150

## Závodu 1 - Vysoké pece

Stručný popis

Autoři: Zdeněk Peterek, Josef Luňáček

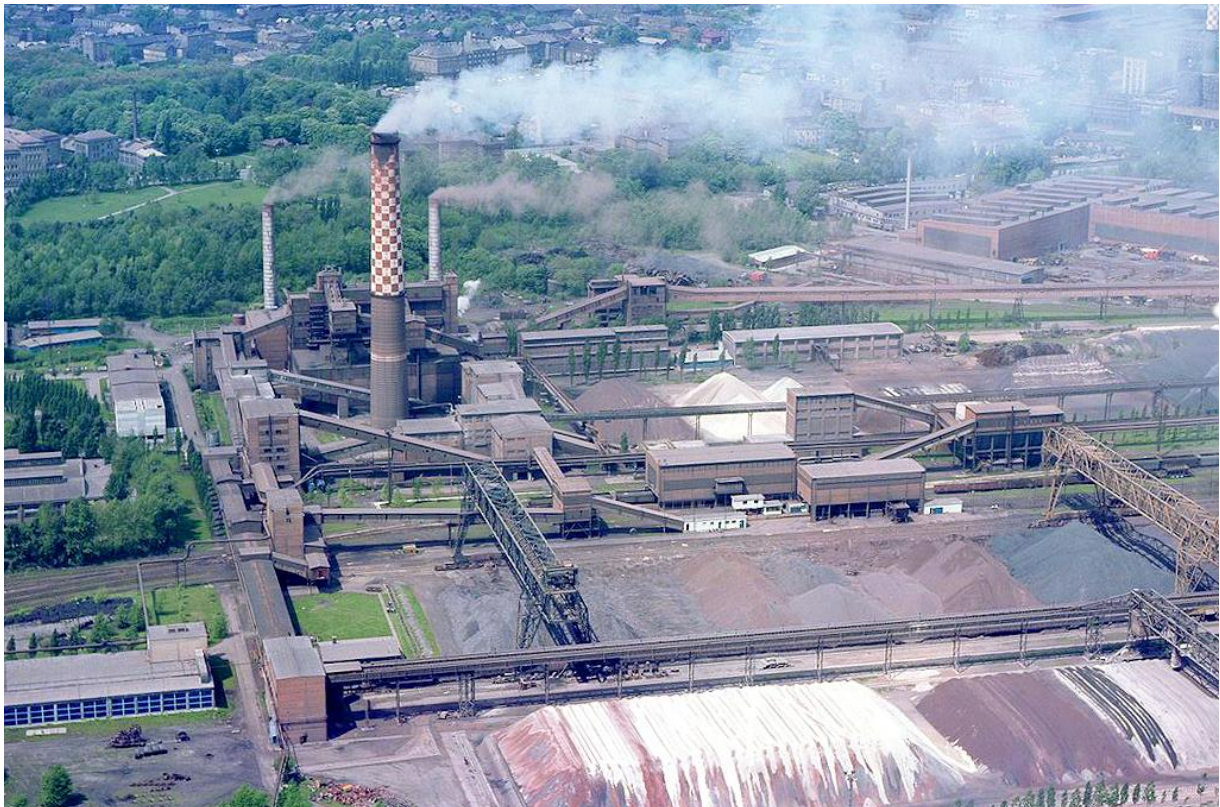
Obr.1: Aglomerace celkový pohled (Foto archiv Vítkovice)

A ještě jedna povinnost obsluhy v zimním období. Korečkový jeřábový naběrač aglosměsi (viz obrázek 1) měl několikrát poruchu, ohnula se nosná konstrukce korečků, protože zmrzlá agloruda byla tvrdá a nedovolila potřebný posun jeřábu. Obsluha musela narušit nejspodnější část zmrzlé hromady tak, že buldozer projel podél celé hromady a radlicí rozbíjel zmrzlou aglorudu. V zimě byla práce na aglomeraci vždycky těžší a náročnější, hlavně na bezpečnost.

Vynášecí pásy dopravily vyklopenou rudu do třířídny, kde se oddělily hrubší podíly od jemných. Hrubší frakce se použila jako podkladová vrstva (cca 15 cm) na žhavých spékacích pásech a drobnější frakce putovala přímo na homogenizační skládku (hromadu). Viz obrázek 1.

Na obrázku č. 1 dole je vidět homogenizační hromadu, na níž je nahoře nasypán bílý vápenec.

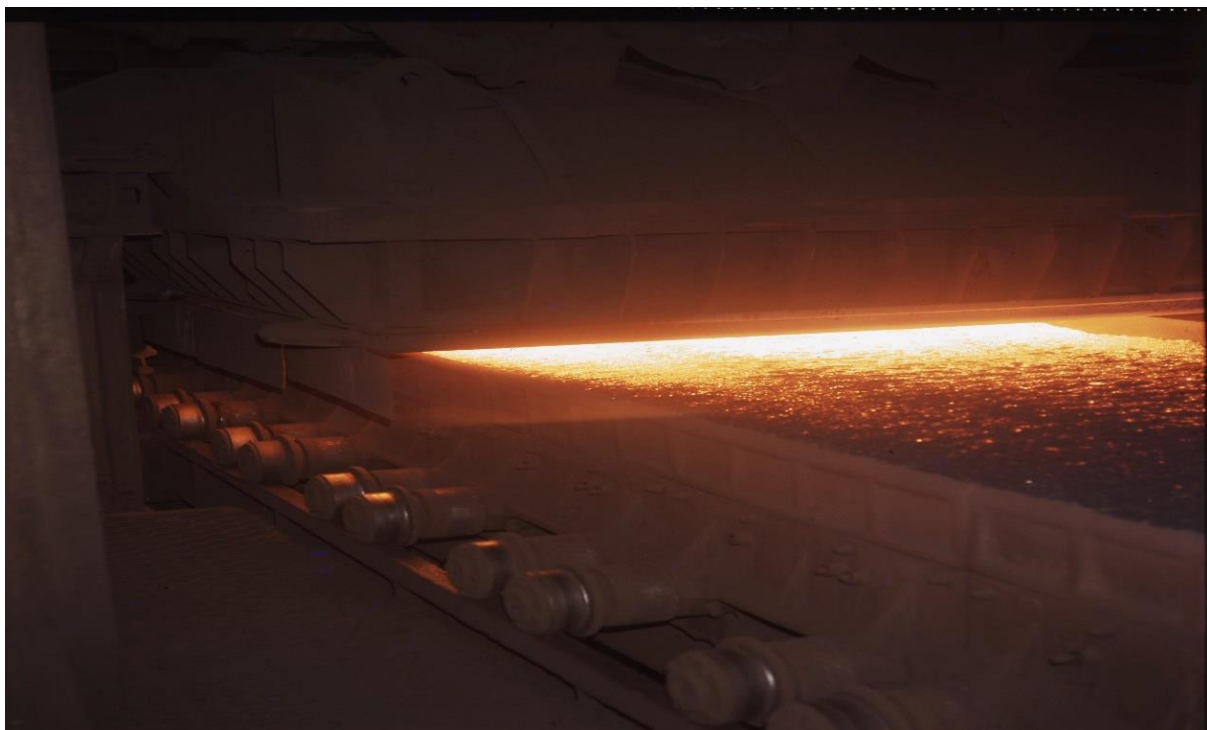
Obr.3: Zapalovací hlava, začátek spékacího procesu (Foto archiv Vítkovice)

Procentuální složení aglosměsi bylo možné regulovat; stejně tak bylo možné (a zároveň nutné) regulovat její vlhkost. Aglosměs smíchaná s palivem (drobným koksem) byla rovnoměrně sypána na začátek spékacího pásu ve vrstvě o tloušťce 300 mm. Pás se pomalu posunoval (rychlost 5 m/min) pod zapalovací hlavu (viz obrázek č. 3, č. 4), kde plynové hořáky zapálily povrchovou vrstvu aglosměsi a paliva. Hoření udržoval tah turbodosače. Vrstva (cca 30 cm) postupně prohořovala a materiál měknul až se slinul při teplotě 1150 až 1250 °C. Spodní tahy turbodosače zajišťovaly vzduch pro dolní vrstvy spékané aglosměsi. Zrodil se horký aglomerát.

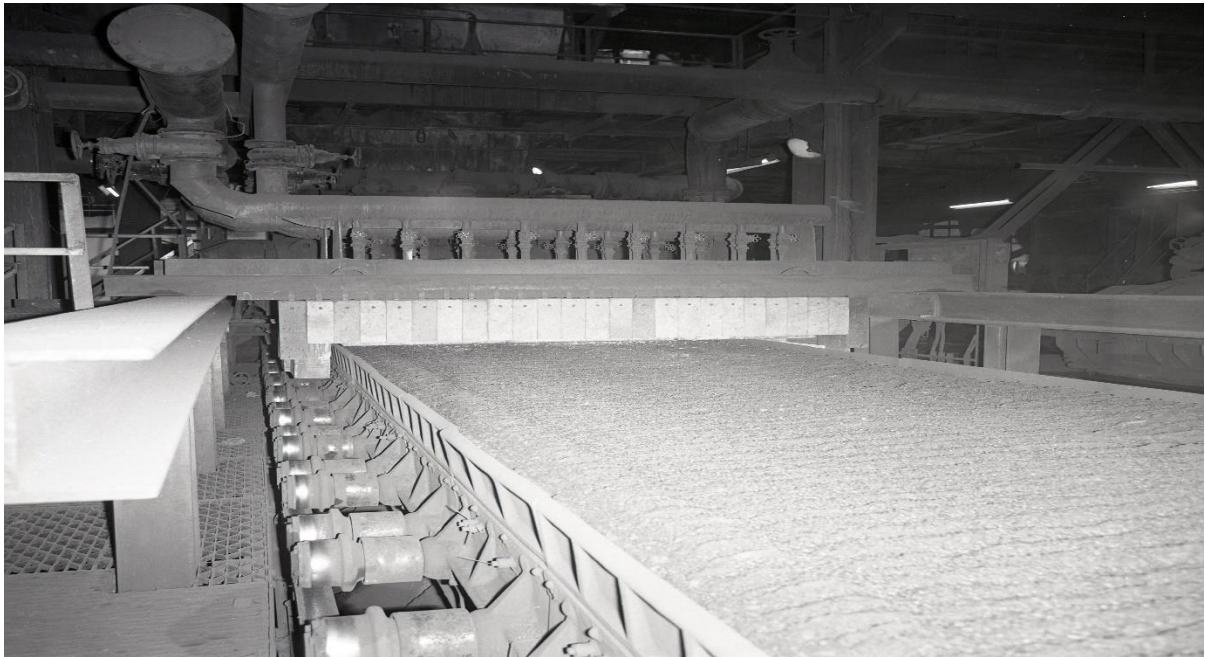
Obr.4: Aglomerát na spékacím pásu, horní vrstva je už spečena (Foto archiv Vítkovice)
